RUST
PLAATSSEN
OVERIJSSSEL

**Restauratie historische
begraafplaatsen in Overijssel**

De steenhouwerij

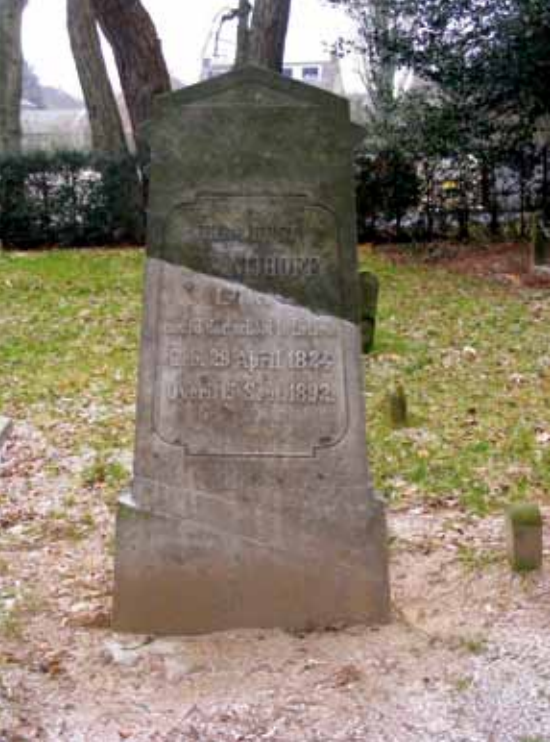
Scheuren en steken

Scheuren en steken: veelvoorkomende problemen bij natuursteen. Thermische spanning en veroudering van het materiaal zijn veelal de oorzaken. Het herstel richt zich op het repareren van deze gebreken door doken, lijmen en afvoegen van deze scheuren. Het resultaat is een steen uit een geheel met een breuklijn in het zicht. Om in de toekomst breuken te voorkomen worden de stenen op een betonplaat gelegd die als stabiel fundament dient. In sommige gevallen worden de teksten die door breuklijnen lopen weer opgehaakt.

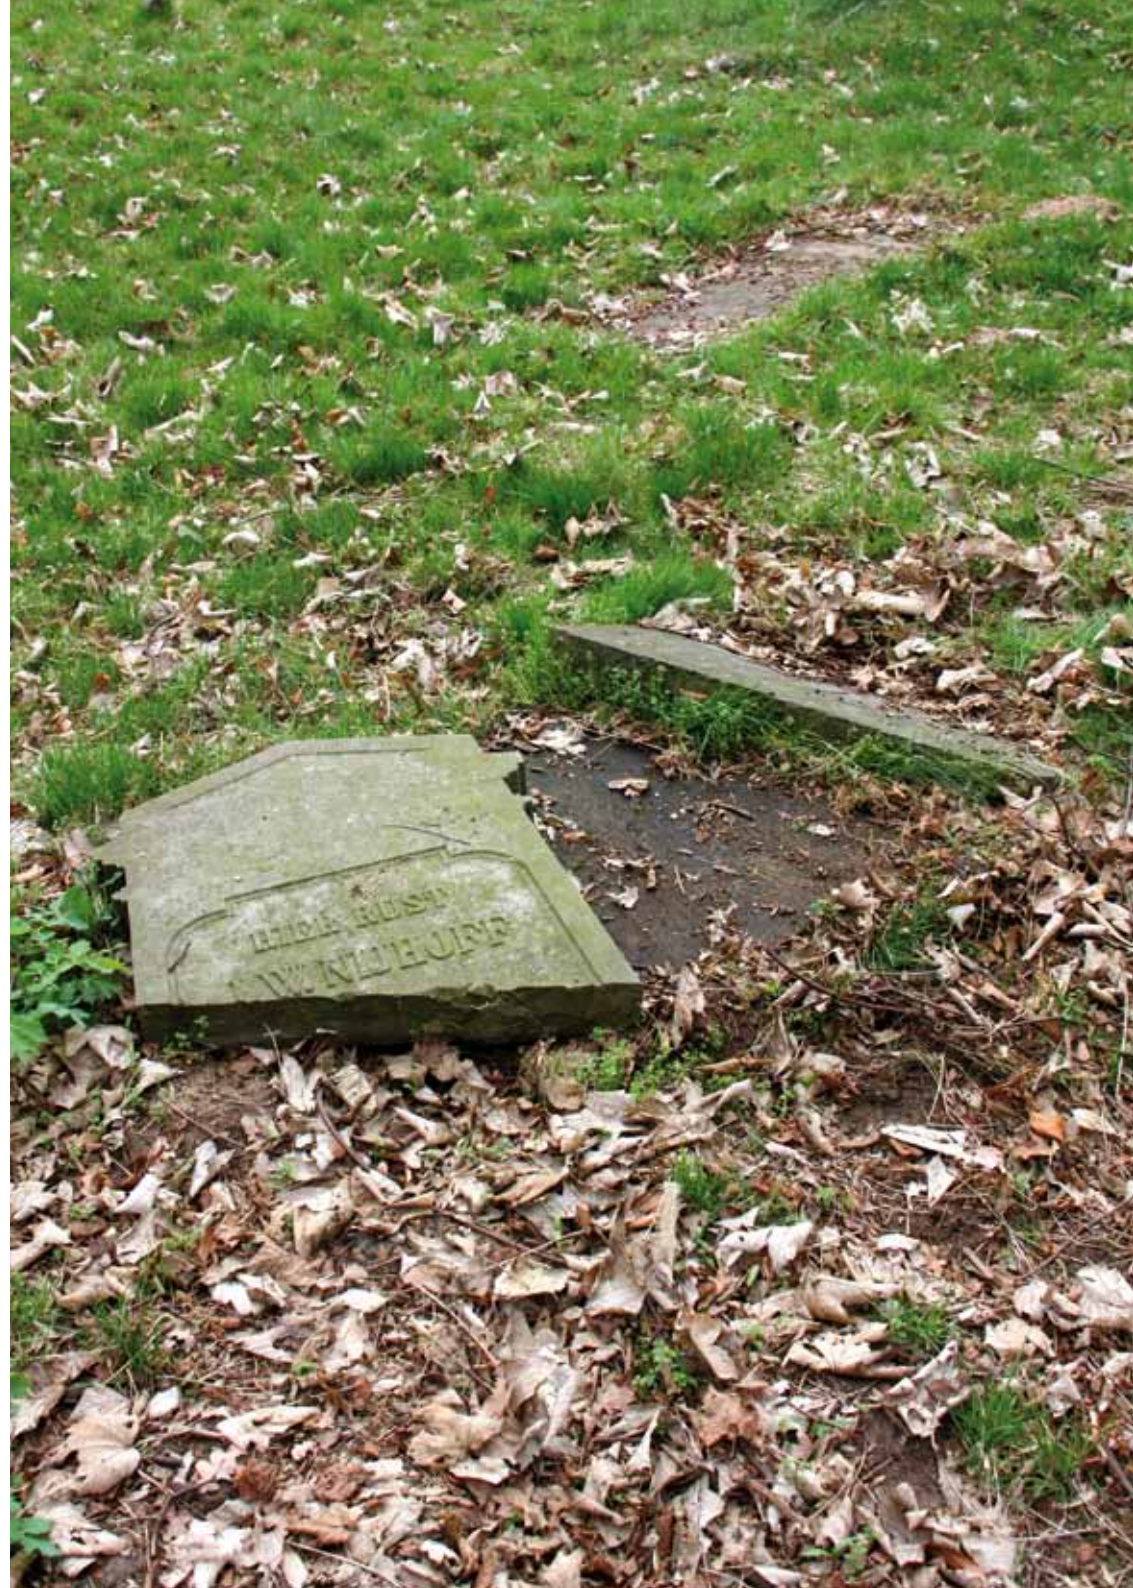
Gebroken grafstenen lijmen

Grafstenen barsten onder andere onder door temperatuurschommelingen. Op de foto lijmen twee restaurateurs een grote grafsteen op de Oude begraafplaats van Vriezenveen. Dat is nog geen gemakkelijk karweitje. De stenen zijn enorm zwaar en de lijm hecht alleen als het weer goed is.

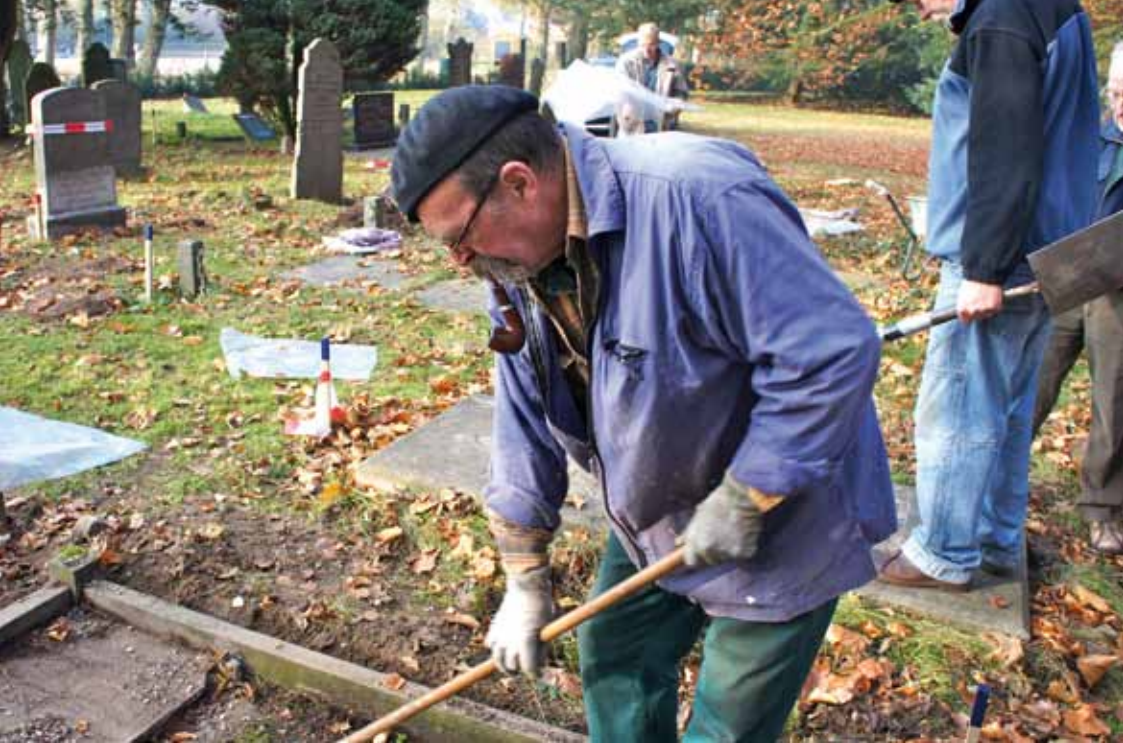
Vrijwilligers: gewicht in goud waard

Veel grafstenen en vaak ook hele graven zijn in de loop van de tijd verzakt. Om dat in de toekomst te voorkomen worden vele graven voorzien van een betonnen onderplaat. Op de foto bereidt een vrijwilliger op de oude begraafplaats in Colmschate het maken van zo'n onderplaat voor.

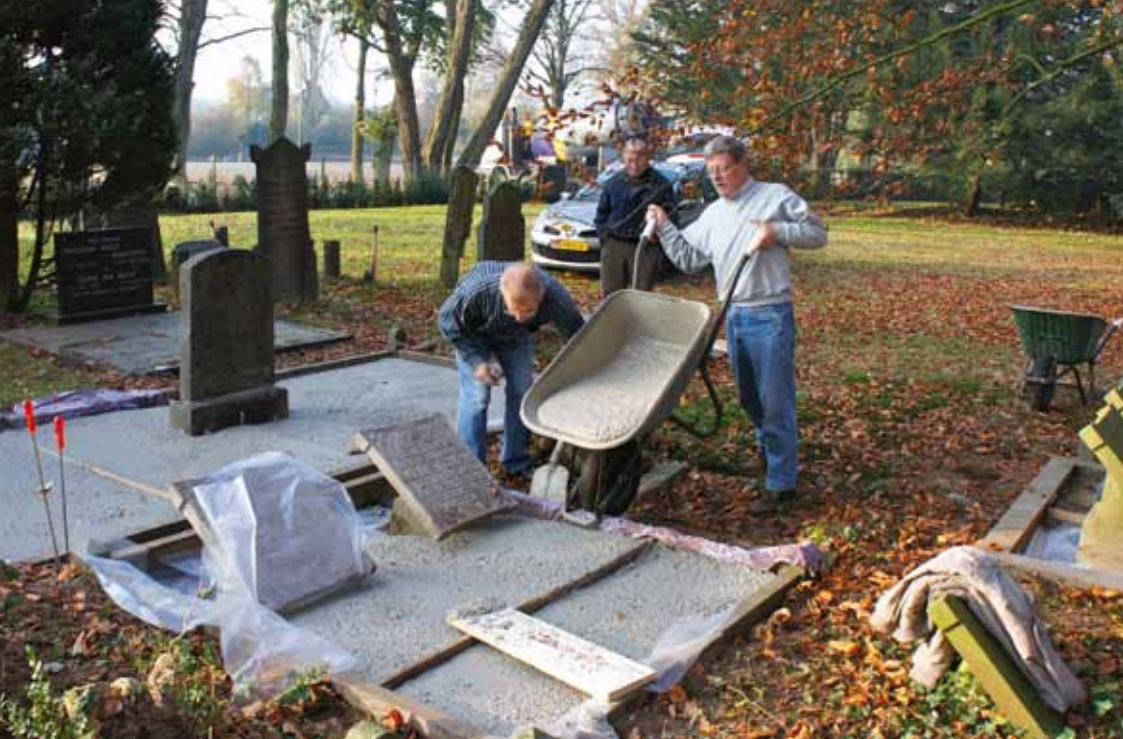
Platentechniek

Betonnen platen kunnen kant en klaar op maat worden besteld en geplaatst. Op de begraafplaats in Colmschate pakten de vrijwilligers het anders aan. Zij lieten een grote betonmolen aanrukken en stortten de platen zelf. Vele handen maakten er licht werk.

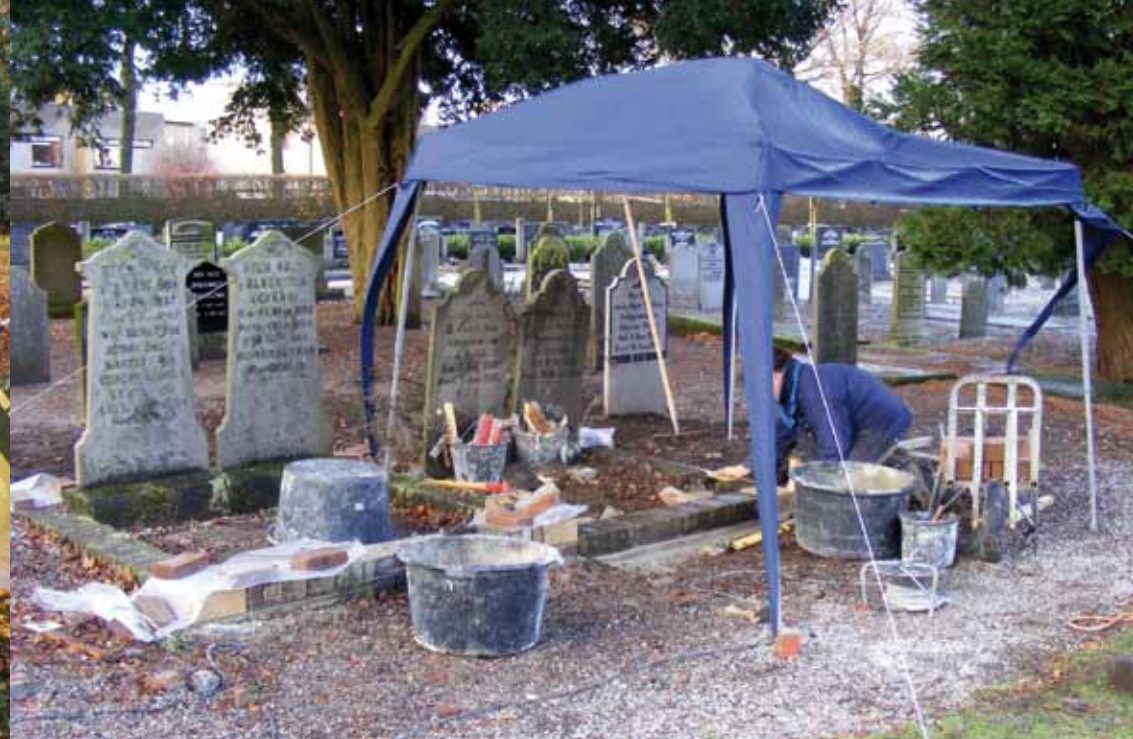
Weergoden

Enmaal begonnen, gaan de restaurateurs onverstoord door met het opknappen van de graven, ook wanneer de weergoden niet meewerken. Op de foto wordt een van de vele graven op de oude begraafplaats van Vriezenveen flink onder handen genomen.

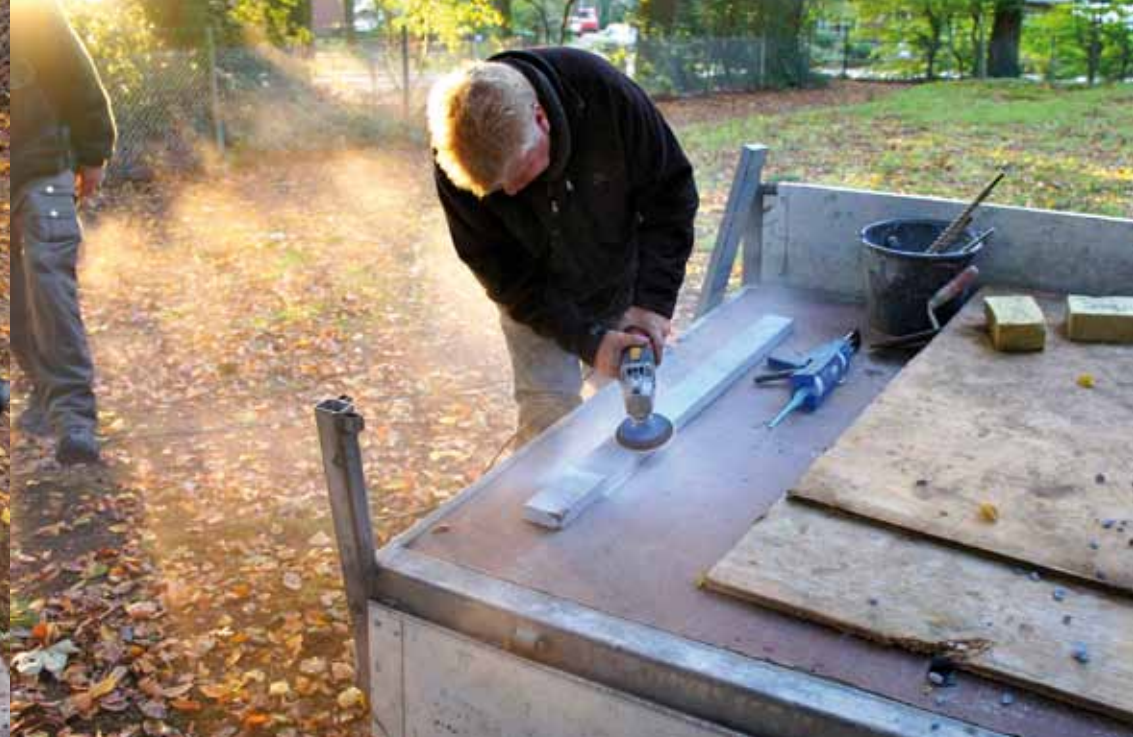
Moderne gereedschappen

Waar nodig werden van de enige grafkelder op de oude begraafplaats van Colmschate niet meer te herstellen stukken vervangen door nieuwe stenen. Op de foto wordt zo'n nieuw stuk met moderne gereedschappen pas gemaakt.
